# 農業部 林業及自然保育署

向陽檜木林步道設施改善工程

生態友善初步規劃設計書

林淦淵建築師事務所

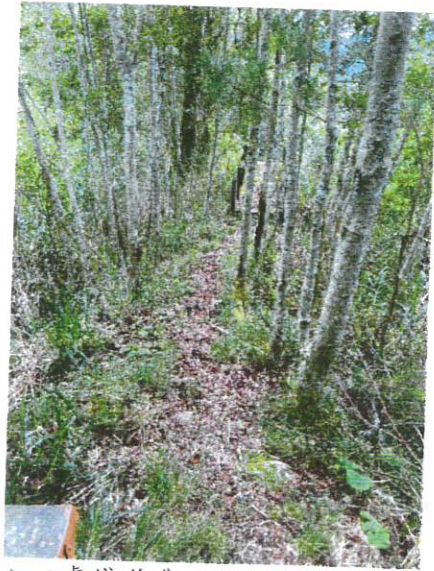
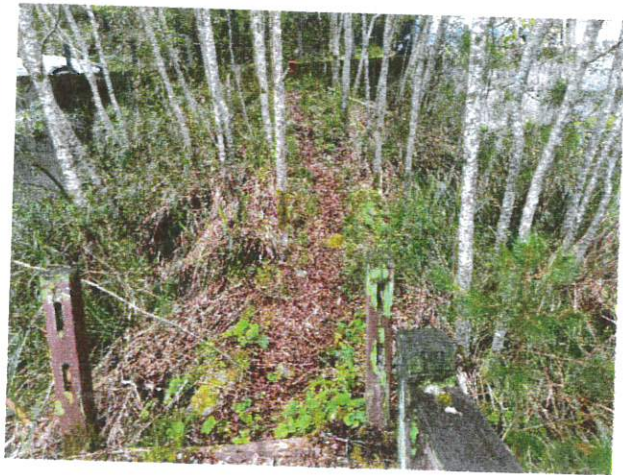
災害位置位於向陽國家森林遊樂區，為園區內觀賞檜木林之主要步道，原步道木採棧道型式布設，因莫拉克颱風造成部分路段因暴雨沖毀、樹木壓垮，又年久失修、植被及枯葉覆蓋，致多數木作結構及踏板腐蝕損壞嚴重，導致棧道無法順遂通行且有危險之虞。

入口處棧道遭雨水沖毀情形

1. 檜木林道木作棧道除欄杆柱(含PC基座)多數尚屬完整無損外,踏板及其支撐構架因損壞嚴重,人員通行有危險之虞,建議保留無損欄杆柱,將棧道踏板及支撐結構拆除,沿既有路線直接於土坡上修築步道,以提高遊客行走安全,並利於日後維護管理。
2. 受限於山區地區偏遠且特殊地形限制,施工方式建議採用組合式工法,以便利搬運及組立安裝,並就地取材,利用鄰近崩落土石做為回填基材,減少對環境破壞及施工進程影響,另既有無損欄杆柱保留修整及加設纜索後做為步道護欄使用,以提升既有材料再利用效益且可降低工程經費。

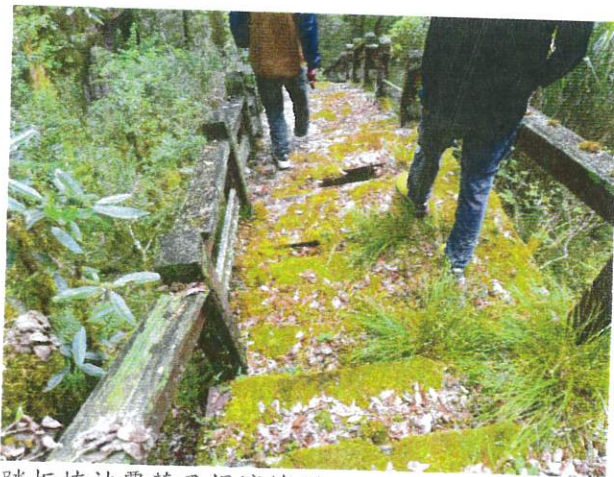
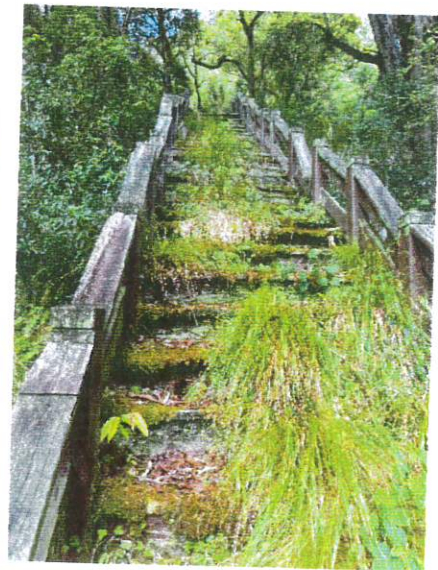
踏板植被覆著及損壞情形

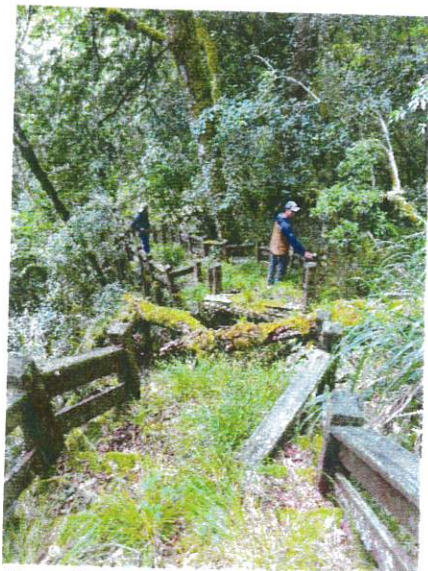
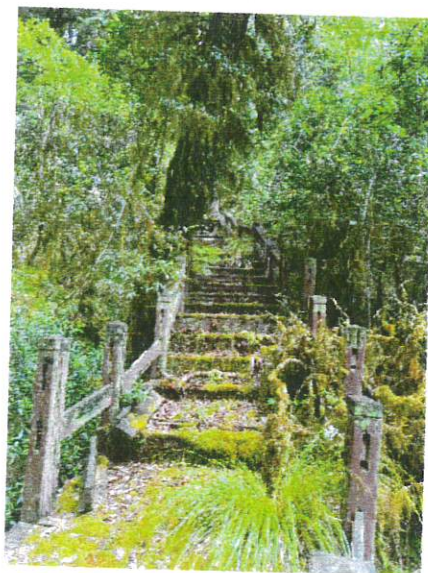
棧道遭樹木壓毀情形
