**農業部林業及自然保育署  
臺東分署**

**工程初步規劃建議書**

**紅石林道 2K-4K 路面及邊坡改善工程**

**中華民國 114 年 9 月**

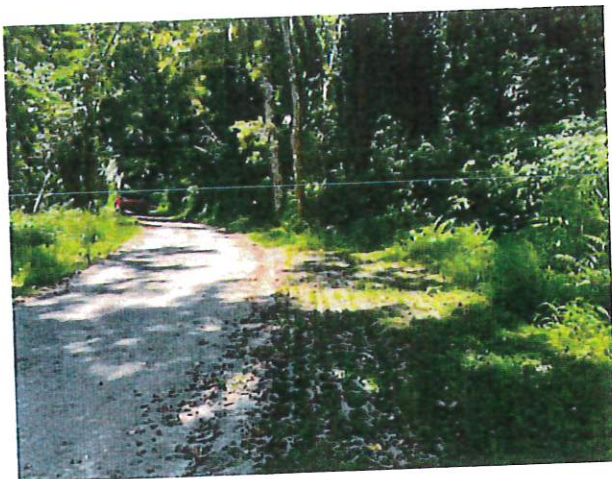
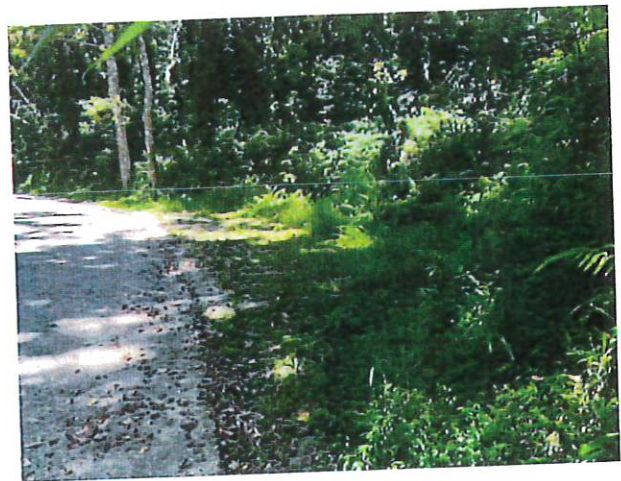
紅石林道原有避車道, 原有植草磚基底流失且邊坡土方崩落草木生長影響行車安全

1. 林道路面損壞為 PC 路面路寬度約 3 公尺，雨水造成基層流失路面破損，損壞部分高低落差大影響行車安全，建議將原有 PC 路面碎化平整平，原有避車道植草磚下陷邊坡土方崩落車輛進行閃避時恐有顯落疑慮，重新檢視雨水排水及邊坡防護車道加寬，並設置橫向排水(格柵溝)收集路面雨水，提高林道山路行駛安全。
2. 林道多處路面損壞且受現場地形限制，山區多雨多水路面長期濕滑的狀態，路寬不足較大型車輛行駛該區段易發生事故，建議改善危險路段及彎道路線配合地區生態使用破壞較小工法施作，並以該地區原生種喬灌木進行復育植栽。

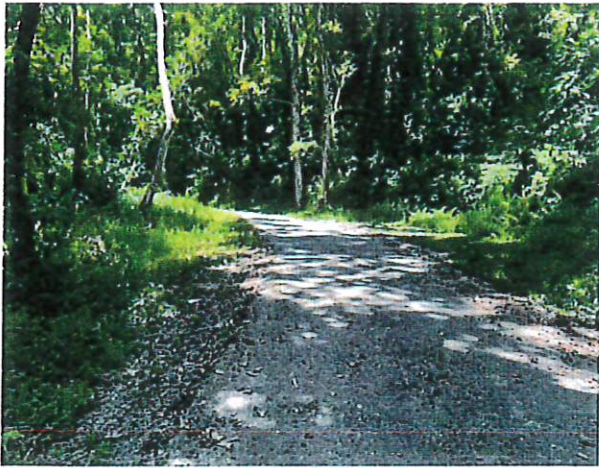
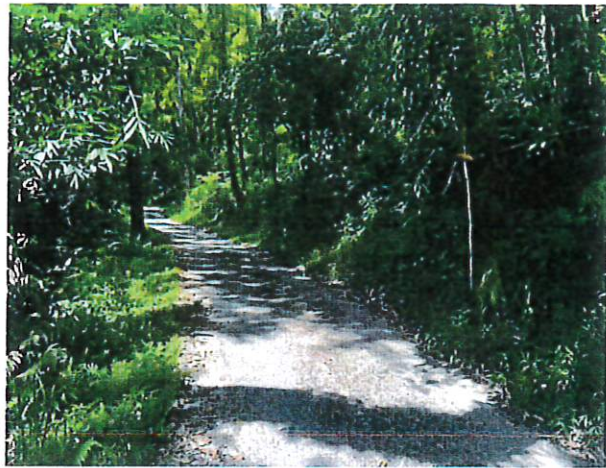
原有林道路側路基流失, 邊坡土方崩落影響路寬

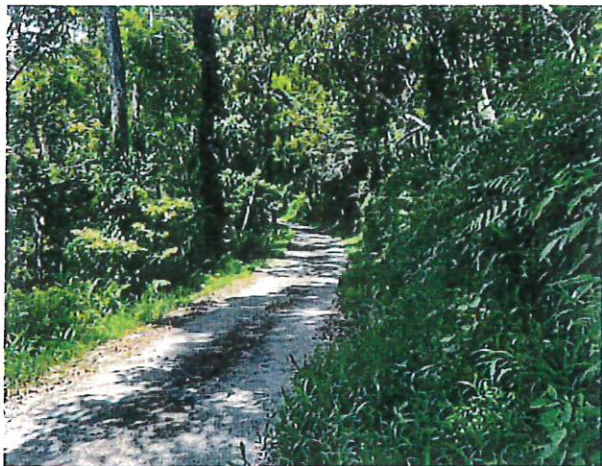
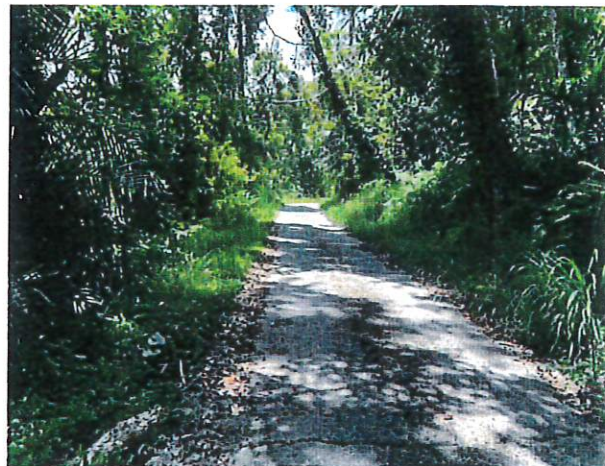
林道路寬狹小部分破損下陷掏空, 無橫向分流排水設施

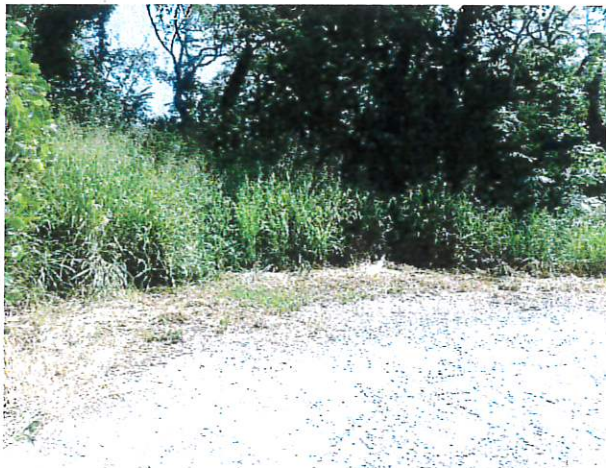
於林道 3K 前多為次生林及受擾動頻繁之先驅草生環境，禾本科之五節芒為優勢種。

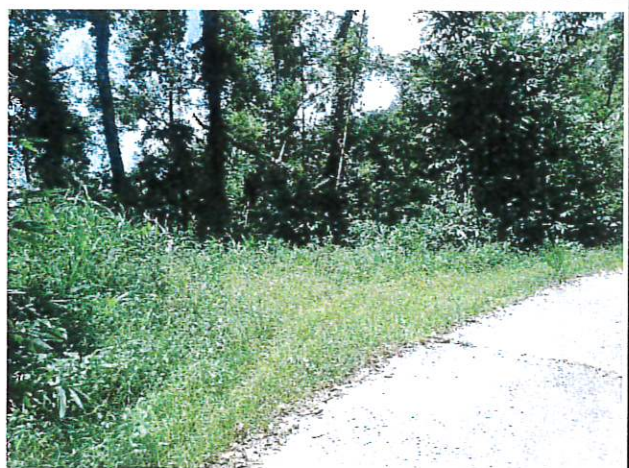
約林道 3K+210 下邊坡的腹地，為先驅草生環境，周圍有部分竹林。

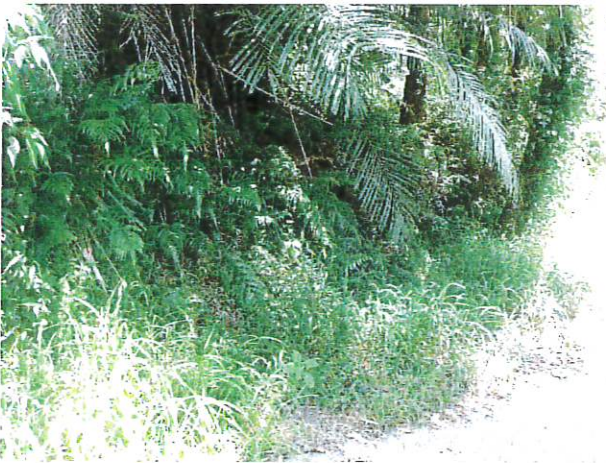
林道兩側底層植被為兩生爬行類之微棲地，本案施作範圍亦為保育類動物百步蛇（II）之分布熱區，為本次重點保全對象。

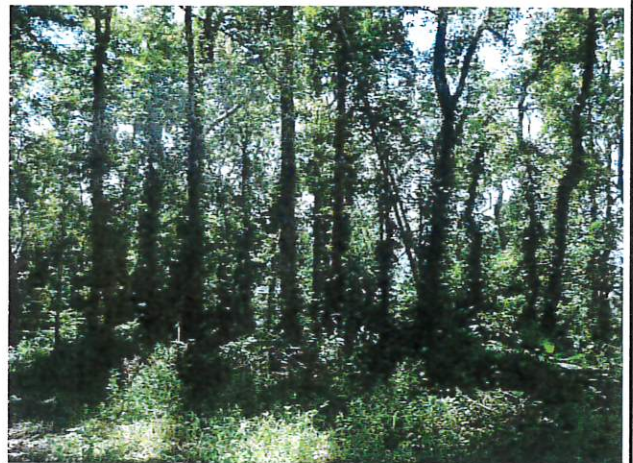
於林道 3K-4K 的次生林，喬木層以楓香為優勢種，草本層以野牡丹葉冷水麻、方桿蕨與瓦氏鳳尾蕨為優勢，受擾動頻繁之鄰路側則以禾本科植物為主。
