# 農業部 林業及自然保育署

向陽檜木林步道設施改善工程

生態友善初步規劃設計書

林淦淵建築師事務所

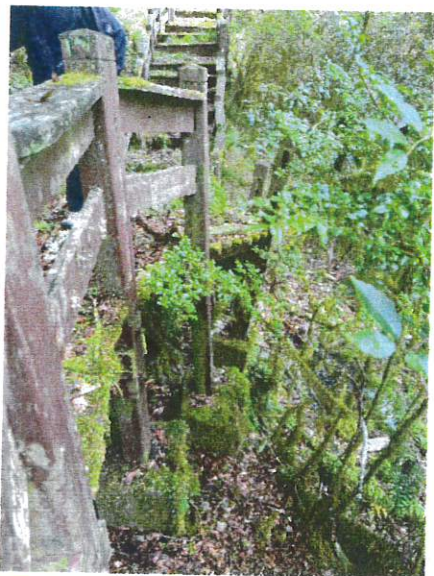
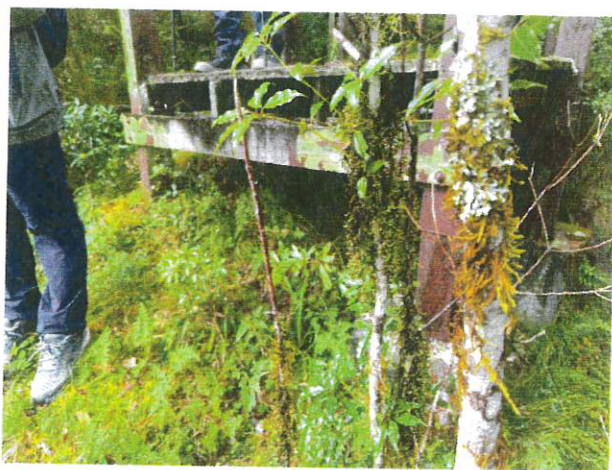
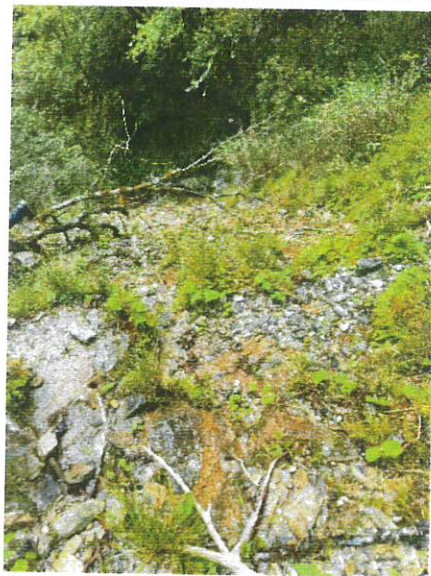
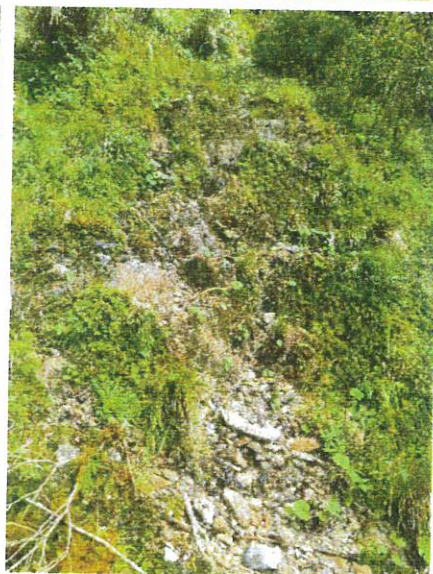
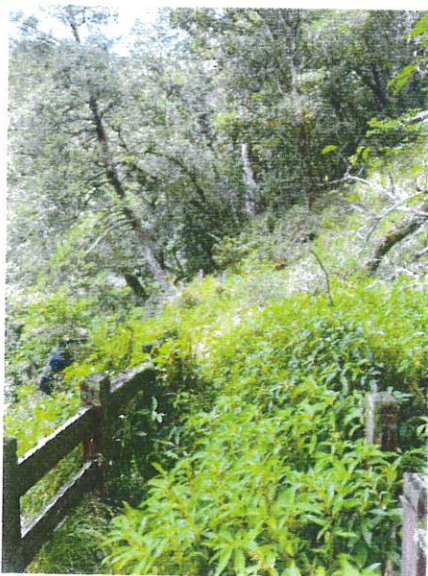
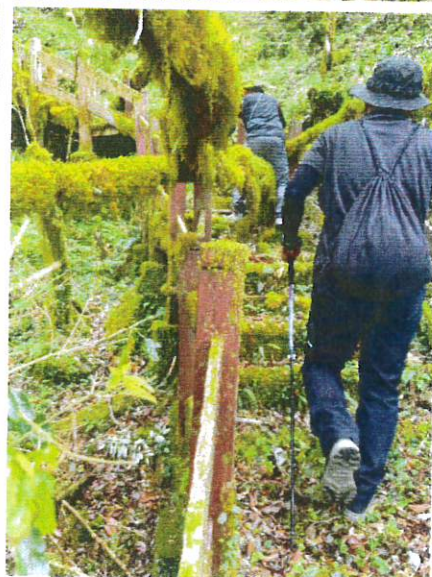
災害位置位於向陽國家森林遊樂區，為園區內觀賞檜木林之主要步道，原步道木採棧道型式布設，因莫拉克颱風造成部分路段因暴雨沖毀、樹木壓垮，又年久失修、植被及枯葉覆蓋，致多數木作結構及踏板腐蝕損壞嚴重，導致棧道無法順遂通行且有危險之虞。

1. 檜木林道木作棧道除欄杆柱(含PC基座)多數尚屬完整無損外,踏板及其支撐構架因損壞嚴重,人員通行有危險之虞,建議保留無損欄杆柱,將棧道踏板及支撐結構拆除,沿既有路線直接於土坡上修築步道,以提高遊客行走安全,並利於日後維護管理。
2. 受限於山區地區偏遠且特殊地形限制,施工方式建議採用組合式工法,以便利搬運及組立安裝,並就地取材,利用鄰近崩落土石做為回填基材,減少對環境破壞及施工進程影響,另既有無損欄杆柱保留修整及加設纜索後做為步道護欄使用,以提升既有材料再利用效益且可降低工程經費。
