**農業部林業及自然保育署  
臺東分署**

**工程初步規劃建議書**

**紅石林道 2K-4K 路面及邊坡改善工程**

**中華民國 114 年 9 月**

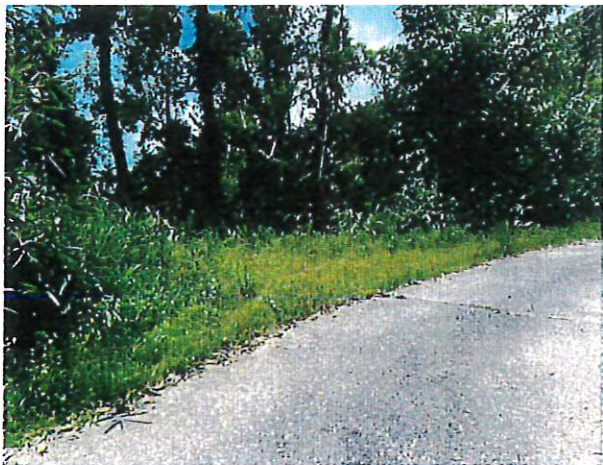
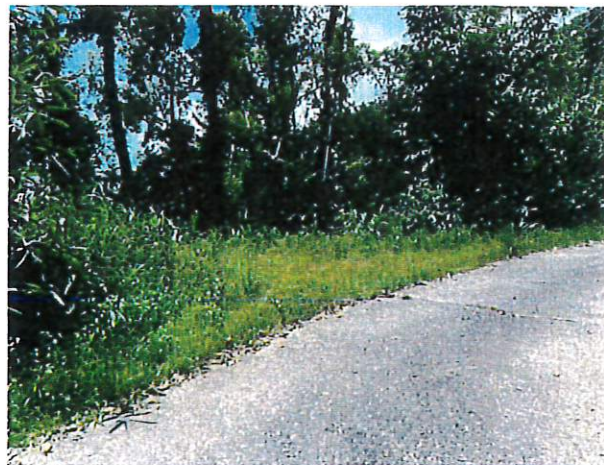
圖 2. 現況照片

災害位置位於臺東縣海端鄉炭頂村關山事業區 52 林班，紅石林道 2K-4K 處林道道路因路面排水集中沖刷路側邊坡造成土方崩落，該區段無橫向排水排流雨水造成遇水沖刷路基掏空下陷，路面寬度不足導致車輛行駛山路危險遽增，影響全線林道登山民眾及車輛行駛安全

林道路寬狹小部分破損下陷掏空, 無橫向分流排水設施

1. 林道路面損壞為 PC 路面路寬度約 3 公尺，雨水造成基層流失路面破損，損壞部分高低落差大影響行車安全，建議將原有 PC 路面碎化平整平，原有避車道植草磚下陷邊坡土方崩落車輛進行閃避時恐有顯落疑慮，重新檢視雨水排水及邊坡防護車道加寬，並設置橫向排水(格柵溝)收集路面雨水，提高林道山路行駛安全。
2. 林道多處路面損壞且受現場地形限制，山區多雨多水路面長期濕滑的狀態，路寬不足較大型車輛行駛該區段易發生事故，建議改善危險路段及彎道路線配合地區生態使用破壞較小工法施作，並以該地區原生種喬灌木進行復育植栽。
